**OFÍCIO 009-GABSEC-2023**

Resposta ao requerimento **Nº 21/2023**

**INVENTÁRIO DE PROTEÇÃO DO ACERVO CULTURAL**

Estádio Municipal Coronel Erasmo Cabral

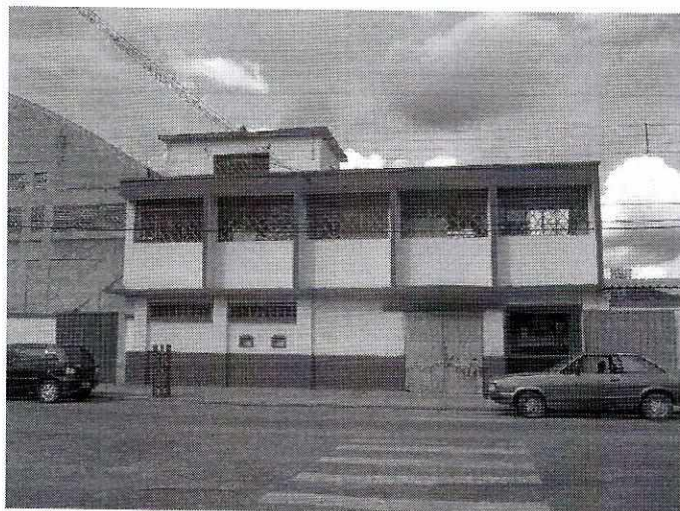
Foto 01- Vista do acesso ao Estádio Municipal.  
Município de Santa Rita do Sapucaí - MG  
Raquel Córdova Christófaru, outubro/ 2011

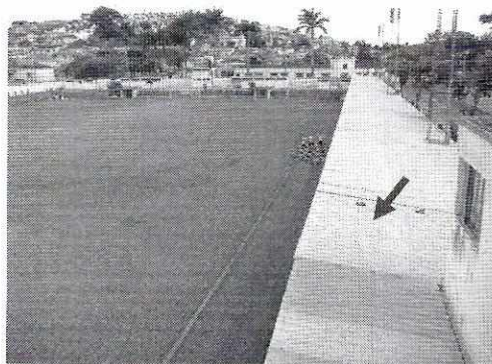
Foto 02- Vista geral do campo e detalhe da cobertura da arquibancada.

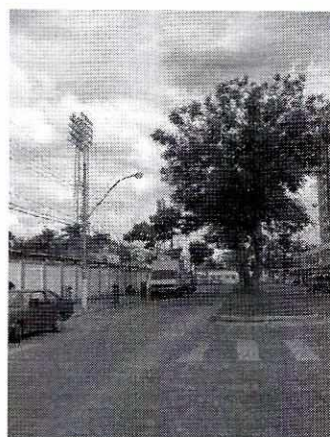
Foto 05- Vista da Avenida Sinhá Moreira.  
*Município de Santa Rita do Sapucaí - MG  
Raquel Córdova Christófaro, outubro/ 2011*

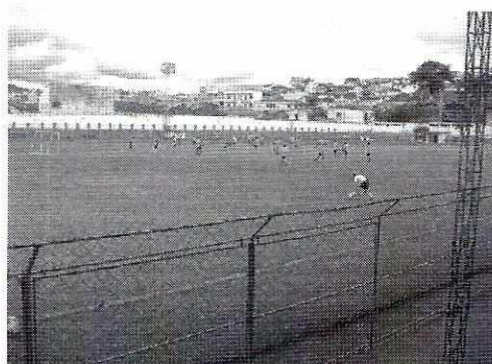
Foto 08- Detalhe do alambrado.

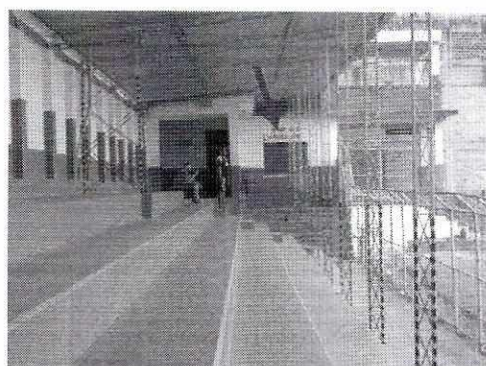
Foto 09- Vista da arquibancada coberta. Ao fundo Bar do Chaguinha.

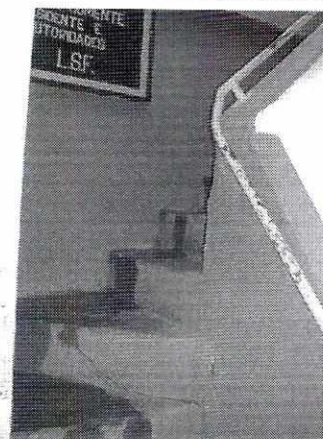
Foto 10- Vista do acesso ao segundo pavimento.  
*Município de Santa Rita do Sapucaí - MG*  
*Raquel Córdova Christófaro, outubro/ 2011*

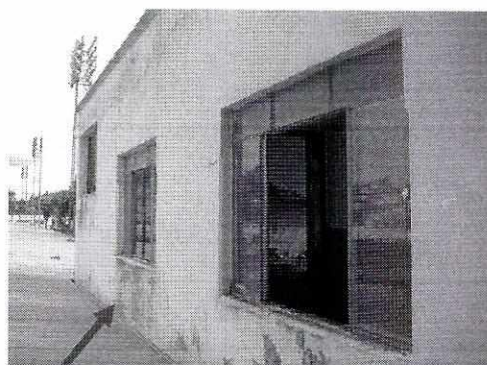
Foto 13- Detalhe parede externa que apresenta manchas por umidade.  
*Município de Santa Rita do Sapucaí - MG*  
*Raquel Córdova Christófaro, outubro/ 2011*

A edificação mantém a integridade estrutural, mas apresenta problemas de ordem física. Algumas janelas apresentam vidro quebrado, a arquibancada descoberta apresenta piso cimentado com fissura. A pintura externa apresenta manchas por umidade.

O principal fator de degradação está relacionado às intempéries e falta de manutenção apresentando manchas por umidade nas paredes e vidro quebrado.

Fazer manutenção periódica, pintura interna e externa, no passeio refazer o piso e substituir as espécies arbóreas por causarem danos ao mesmo.
